Ökologische Fachgutachten  
Dipl. Biol. Dr. Wolfgang Fiedler &  
Dipl. Ing (FH) Ökologie und Umweltschutz  
Alexandra Sproll

## Artenschutzrechtliches Gutachten (Relevanzprüfung Fledermäuse, Vögel und Eidechsen) für das Areal der ehemaligen Rosenbrauerei in Aldingen

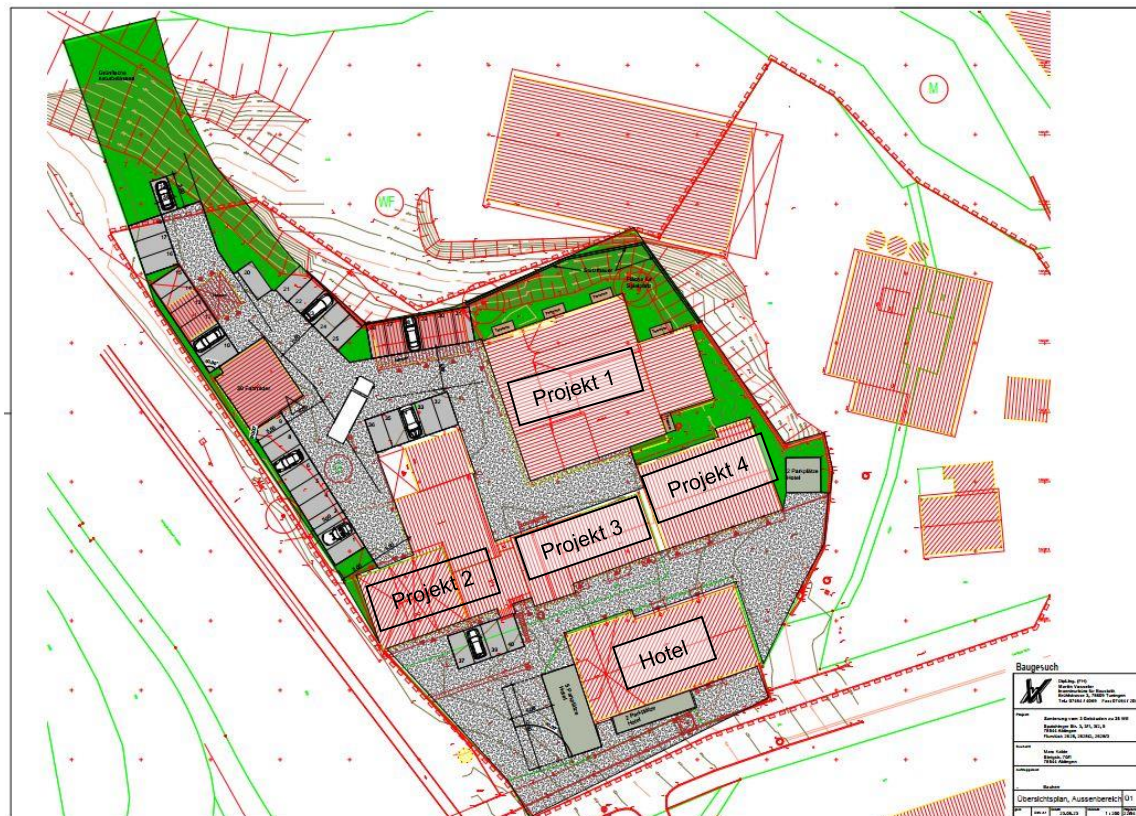
Abb. Übersichtsplan vom 23.05.2023 zum Baugesuch mit den jeweiligen Projektabschnitten

Die Gebäude sind bzw. sollen saniert werden weshalb Teile der Gebäude zurück- bzw. umgebaut werden. Die Sanierung soll in mehreren Etappen über mehrere Jahre erfolgen:
